**MUNICÍPIO DE COXILHA**

**LAUDO TÉCNICO  
DO  
ROLO COMPACTADOR  
POWERZZ**

**JUNHO 2020.**

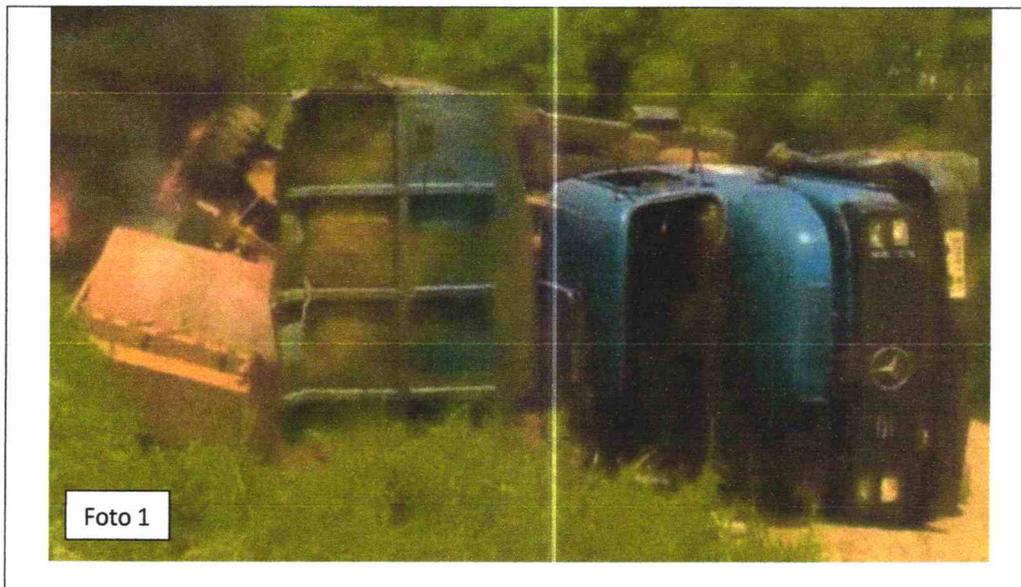
Foto (fonte PM)

Em decorrência do tombamento o equipamento Rolo Compactador, além dos danos, o mesmo veio a incendiar.

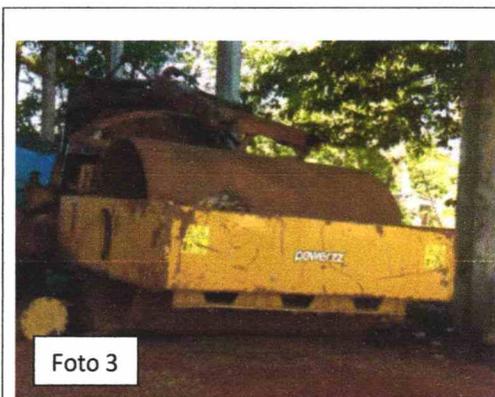
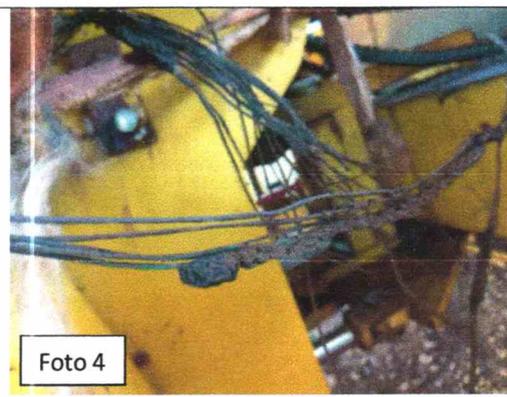
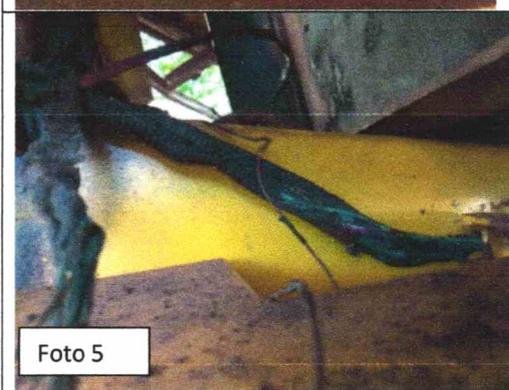
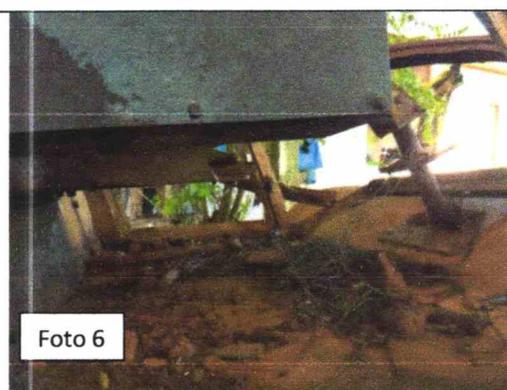
Nas fotos 4 a 6, identificamos a fiação elétrica da parte da cabine e dos controles central, sendo que estavam totalmente destruídos pelo fogo.

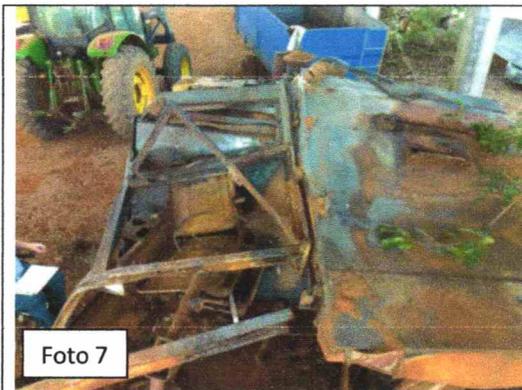
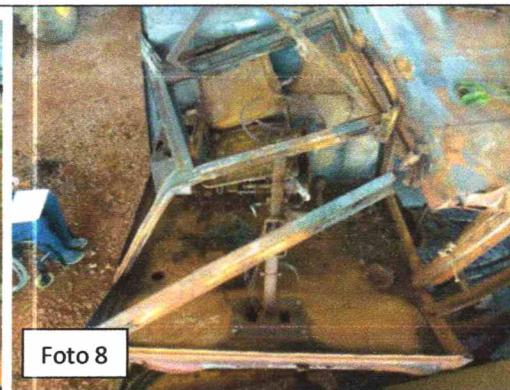
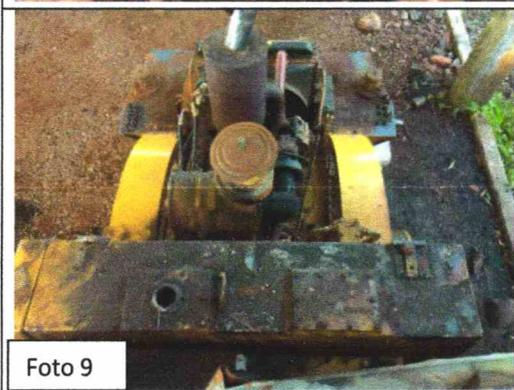
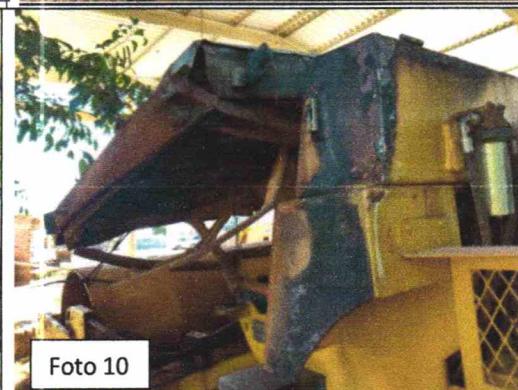
As fotos 7 a 10 mostram a cabine de comando totalmente esmagada pelo tombamento e destruída pelo fogo.

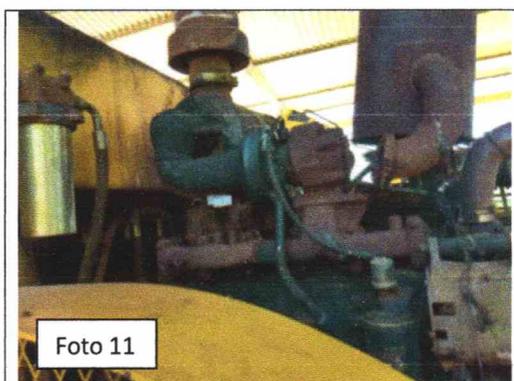
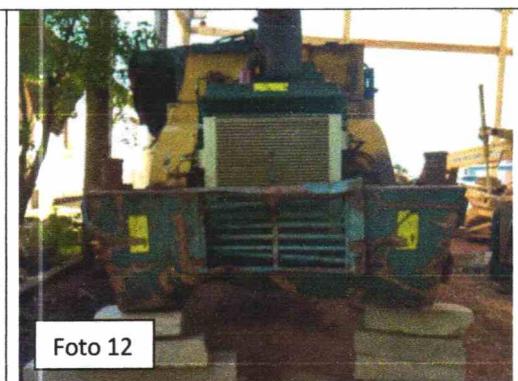
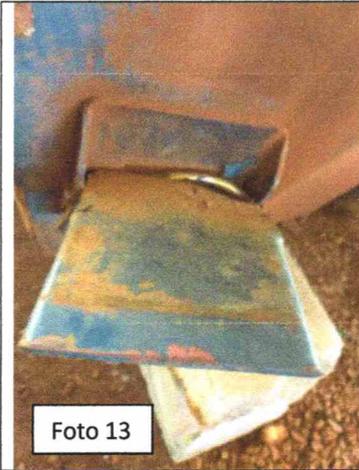
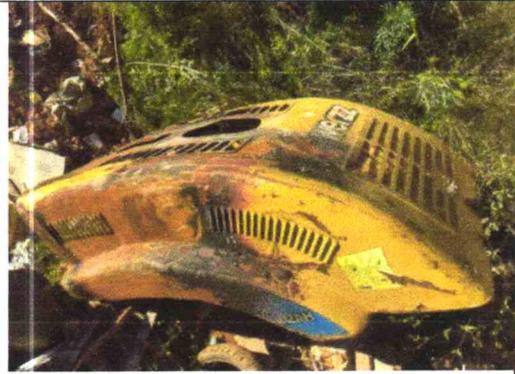
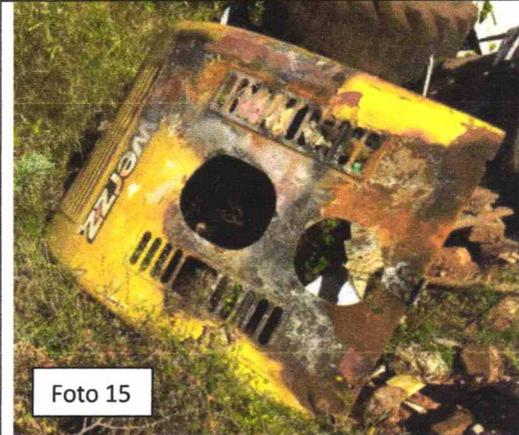
As fotos 11 a 15 mostram parte da traseira do equipamento, onde o para-choque avariado em sua totalidade pelo tombamento.

O capô do motor também foi todo queimado pelo fogo, e os suportes de subida no equipamento fixados ao para-choque (foto 13) também avariado em ambos os lados.

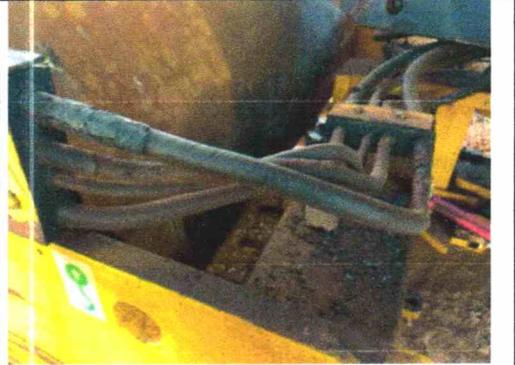
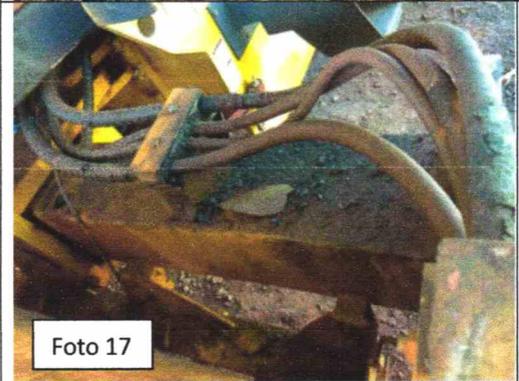
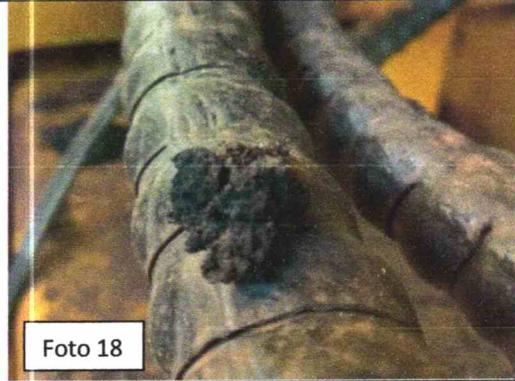
As fotos 16 a 18 mostram as mangueiras hidráulicas de controle e vibração do rolo, apresentam partes queimadas pelo fogo, e como são submetidas à alta pressão, deverão ser substituídas.

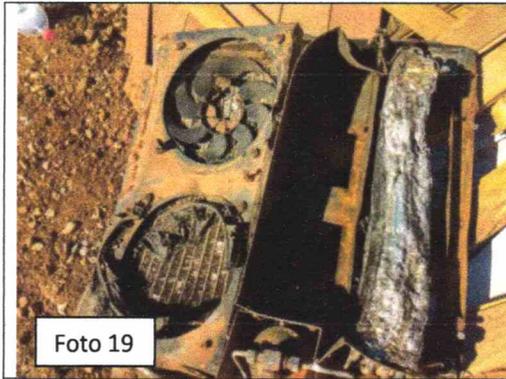
Foto 19

A foto 19 mostra o sistema de condicionador de ar, em sua totalidade destruída pelo fogo, devendo ser substituído.

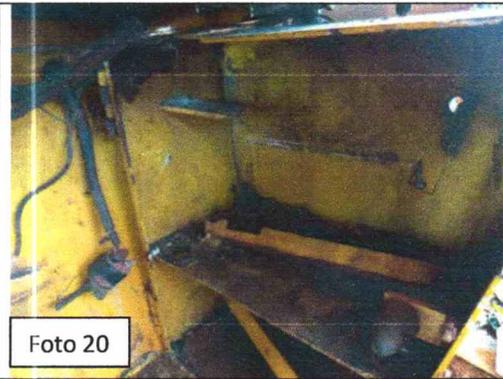
Foto 20

A foto 20 mostra o compartimento da bateria (esta não se encontrava na data da vistoria), no entanto as dobradiças deste compartimento estavam quebradas devido ao tombamento, será necessário reparar.

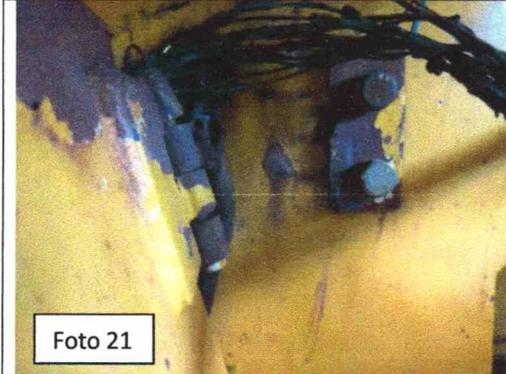
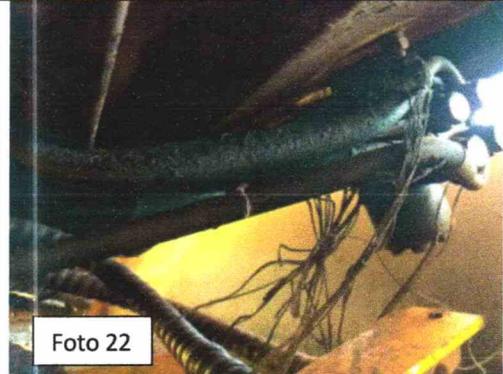
As fotos 21 e 22 mostram os cabos de fiação que alimentam todo o equipamento, desde o acumulador (bateria) até o alterador e o motor de partida, sendo necessária reparação total.

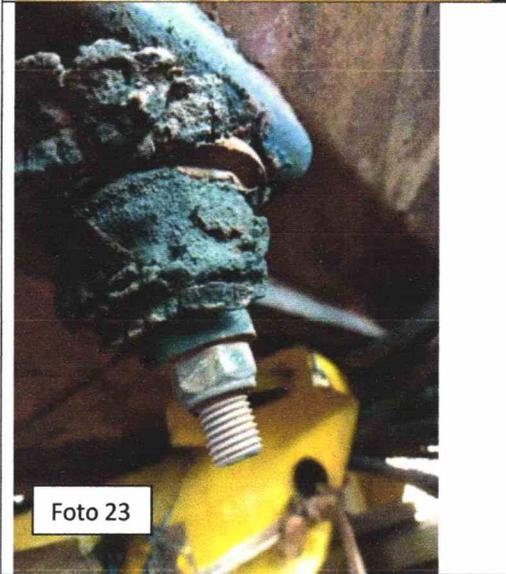
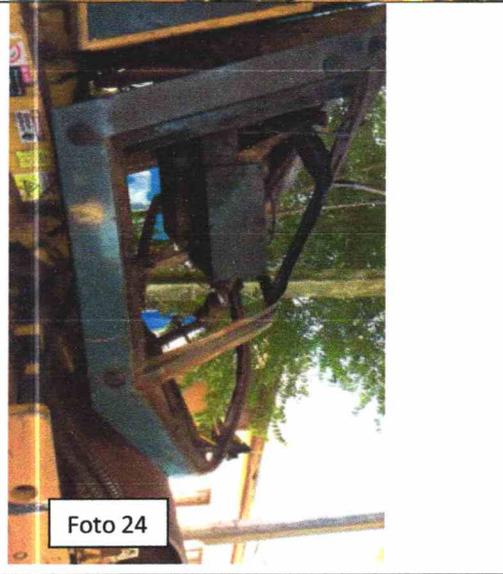
As fotos 23 e 24 mostram os coxins suporte da cabine também consumida pelo fogo.
