**MUNICÍPIO DE COXILHA**

**LAUDO TÉCNICO  
DO  
ROLO COMPACTADOR  
POWERZZ**

**JUNHO 2020.**

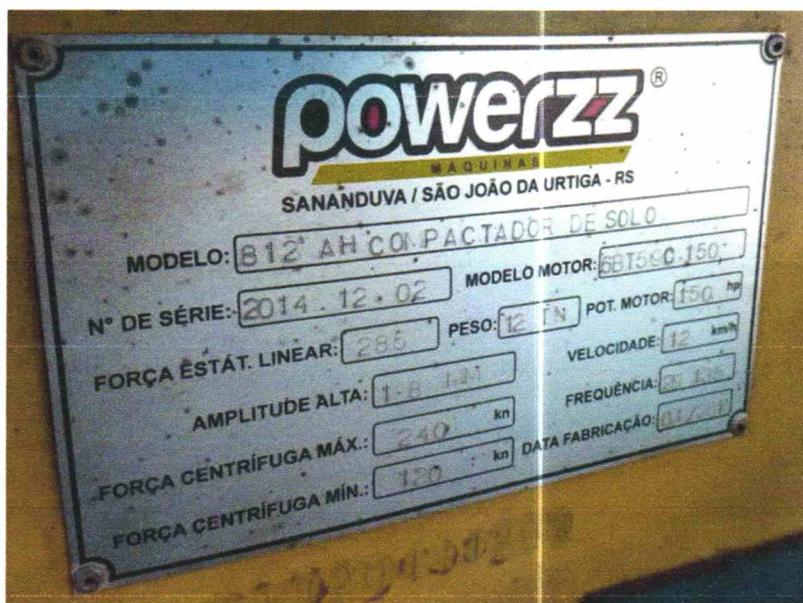
MODELO: 812AH ROLO COMPACTADOR DO SOLO

MARCA: POWERZZ

PIN/SÉRIE: \*20141202\*

ANO: 2015

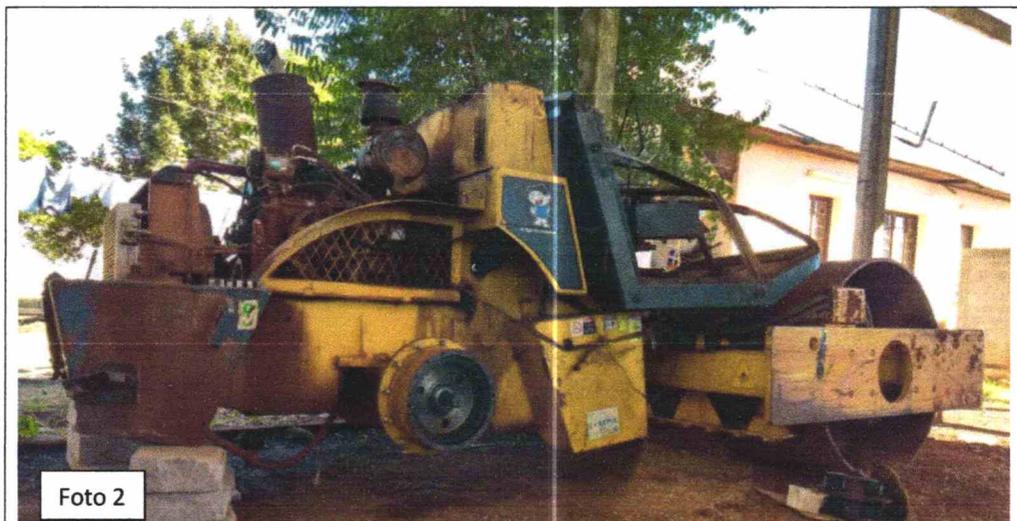
A vistoria inicial foi realizada no pavilhão da Sec. De Obras do Município de Coxilha, onde o equipamento Rolo Compactador se encontrava.
